# 昆明经济技术开发区云大知城“4.01” 燃气闪爆事故调查报告

编制单位：昆明经济技术开发区管委会“4.01”事故调查组

编制时间：2025年8月11日

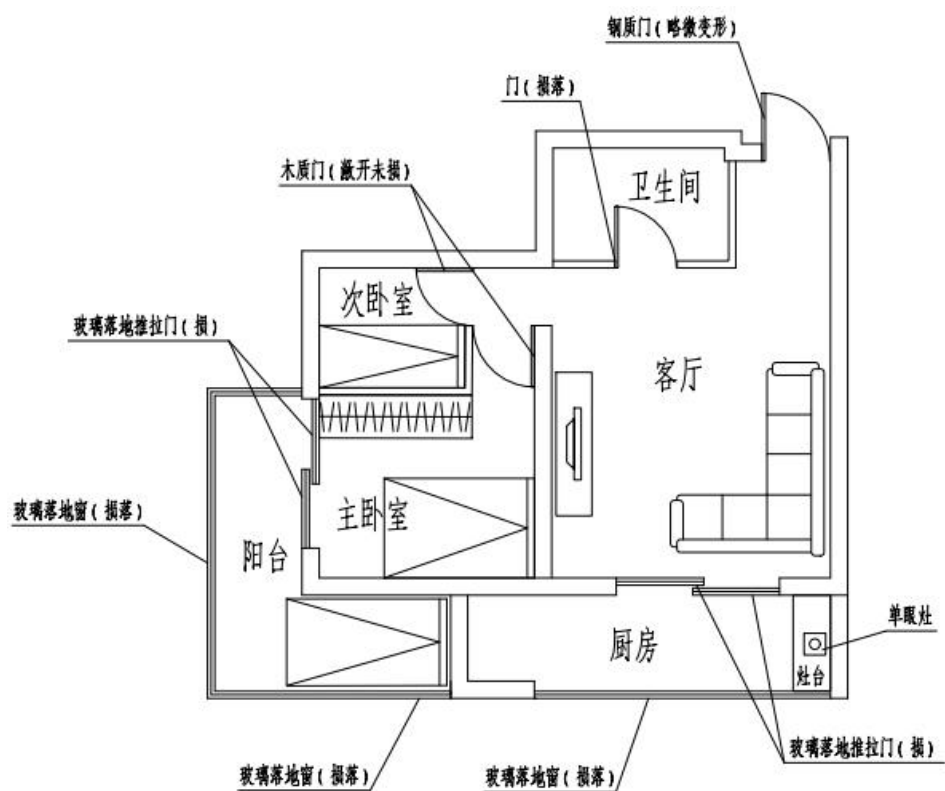
事故现场平面图

事故发生地\*栋共17层，其中负一层为商铺，事故发生在\*层\*室，由客厅、主卧室、次卧室、厨房、卫生间及阳台组成。发生闪爆后，客厅与厨房之间玻璃门、主卧室与阳台之间玻璃门、客厅与卫生间之间的门，以及厨房、阳台玻璃窗均震倒、震碎；进户钢质门把手区域略微变形；主卧室床垫、被褥烧毁，客厅、主卧室有爆燃过火痕迹；卫生间瓷砖有部分脱落，客厅、主卧室、阳台家具震倒、震坏；次卧室未受影响；房屋主体结构表面无明显影响。室外一辆汽车因爆炸坠落物砸中倒车镜。

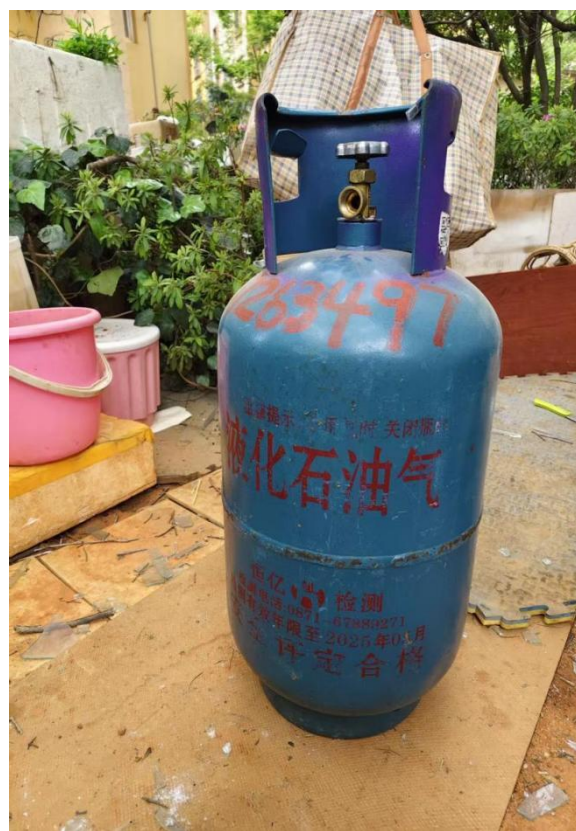
根据经开区市场监管分局调查的气瓶信息和充装信息：钢瓶出厂编号 TS2210188-13，容积 35.5L，制造单位为佛山良琦燃气具有限公司，出厂日期为 2012 年 3 月 28 日，检验有效期至 2024 年 3 月 31 日，滇楚燃气公司最后一次充装记录为 2023 年 9 月 27 日。现场钢瓶瓶身标识使用年限为 2012 年 07 至 2020 年 07 月，复检单位为昆明恒亿液化气体设备安全检测有限公司，复检编号 7231；复检标识“有效年限至 2025 年 05 月”、“安全评定合格”，无可溯源二维码信息。

根据 GB 5842-2023《液化石油气钢瓶》，钢瓶从出厂之日起设计使用年限为 8 年。TSG23-2023《气瓶安全技术规程》规定液化石油气钢瓶每 4 年检验一次，对于设计使用年限为 8 年的液化石油气钢瓶，允许在进行安全评定后延长使用期限，但最长延长时间不得超过一个检验周期。即便该钢瓶复检合格后延长 4 年使用年限，也应于 2024 年 07 月到达使用年限。因此该钢瓶为报废后

再次包装使用的钢瓶。

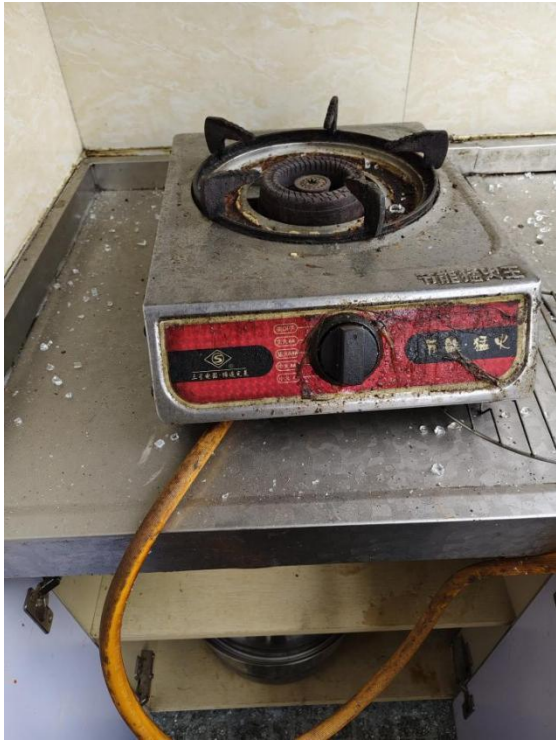
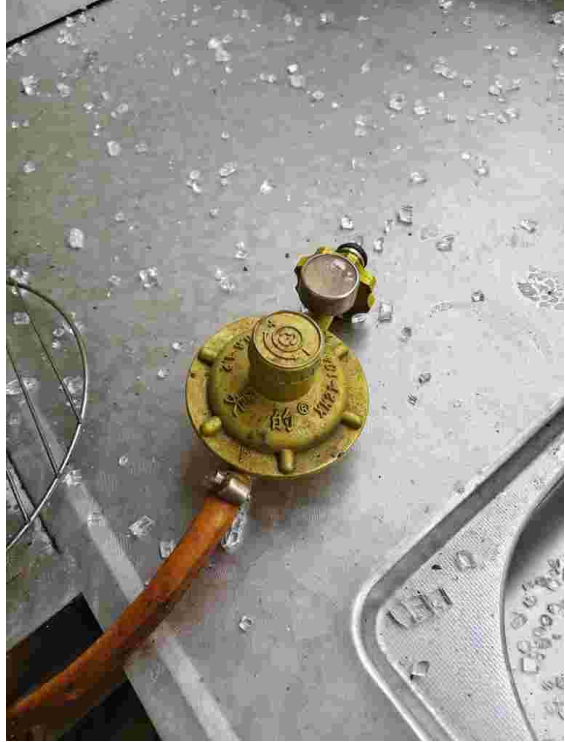
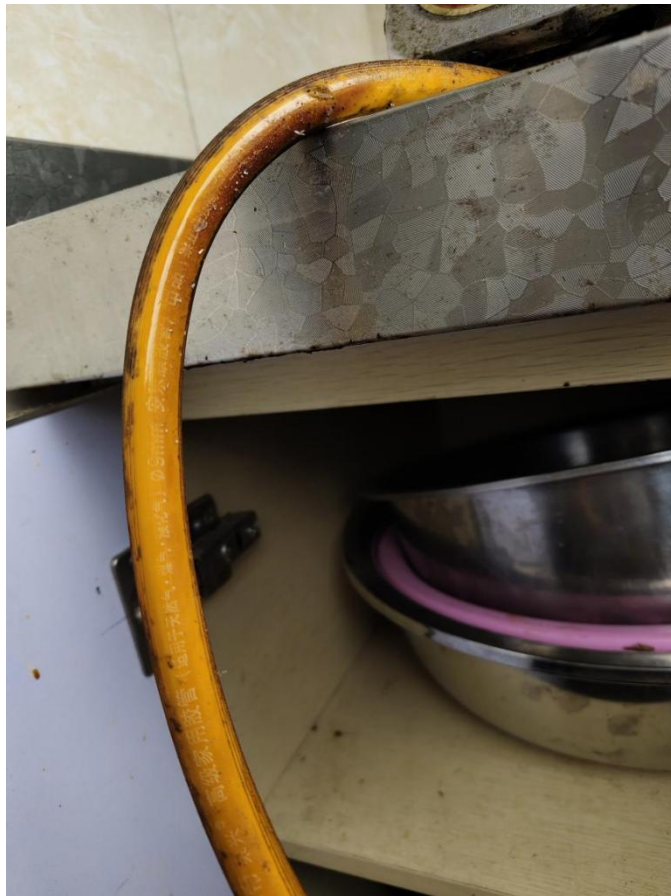
钢瓶角阀出气口未安装自闭装置，不满足 GB 7512-2023《液化石油气瓶阀》的有关要求。

燃气灶具为“三星”无熄火保护装置单眼灶具，不符合《家用燃气灶》GB16410-2020的有关要求；瓶装液化石油气调压器为“美的”牌可调式减压阀，不符合《瓶装液化石油气调压器》GB 35844-2018的有关要求；软管为黄色普通橡胶软管，软管已老化，不符合《燃气用具连接用金属包覆软管》GB 44017-2024 或《燃气用具连接用不锈钢波纹软管》GB 41317-2024 的有关要求。按现行燃气行业法规燃气灶具、调压器和连接软管均属于不合格产品。
